**MULTIBETON**

HEIZEN UND KÜHLEN

# Bahnhof in Strasbourg

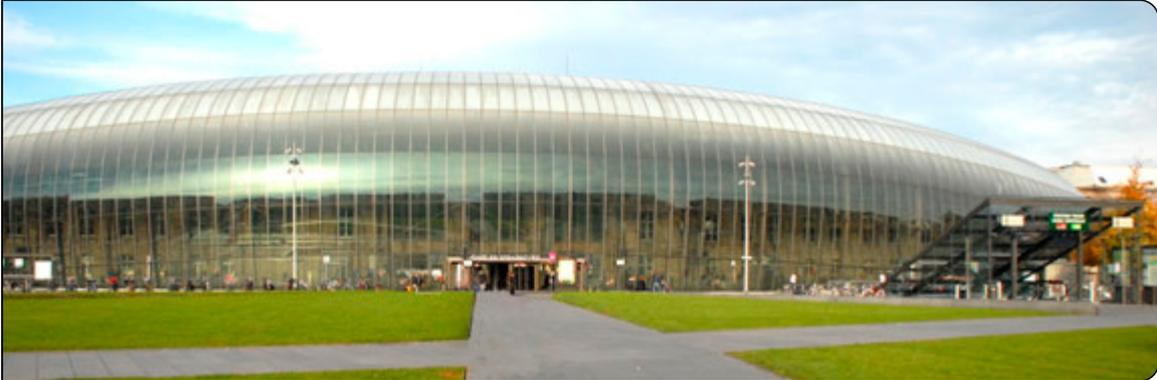
Neue Glasfassade des Bahnhofs

Der neue Glasvorbau des Straßburger Bahnhofs stülpt sich wie ein riesiger Kokon über das historische und denkmalgeschützte Gebäude. Architekt Jean-Marie Duthilleul entwarf zusammen mit dem Ingenieurbüro RFR eine Glashalle, die sich auf einer Länge von 120 Metern und 25 Meter hoch scheinbar berührungslos über das bestehende Gebäude legt.

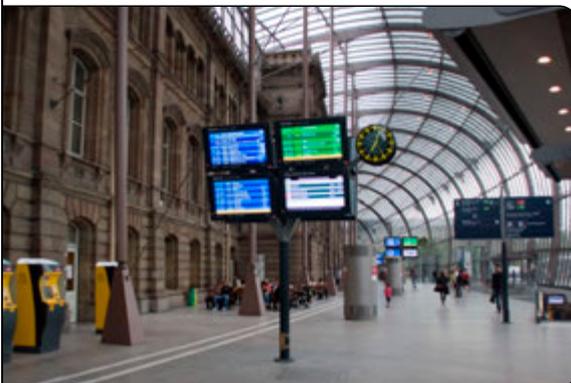
beheizte Vorhalle zwischen den Fassaden

Eine Fußbodenheizung von MULTIBETON beschert Reisenden ein „gutes Klima“ sowohl unter dem hohen Glasdach wie auch schon im Altbau. So wird das historische Gebäude geschützt und den Menschen gleichzeitig ein neuer, behaglicher Freiraum geschaffen.

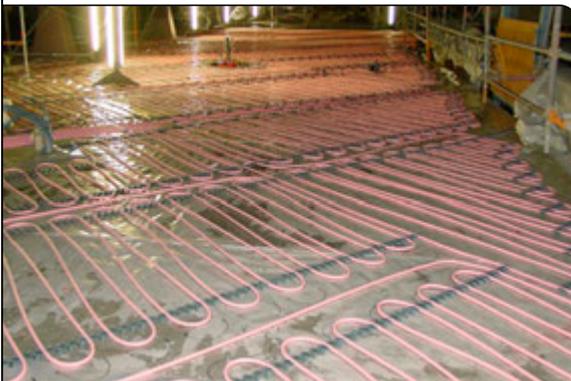
verlegtes MB-Euro-Systemrohr in Stahl-Clipsschiene

Zur bestehenden Fläche von 837 m<sup>2</sup> kamen weitere 1964 m<sup>2</sup>, zusammen also 2801 m<sup>2</sup> mit dem MB-Estrichsystem 17 beheizte Fläche. Dies entspricht 19990 m Rohr, montiert in 2420 m MB-Stahl-Clipsschiene. 206 Heizkreise wurden an insgesamt 21 Verteiler, die unter dem Hallenboden installiert sind, angeschlossen.

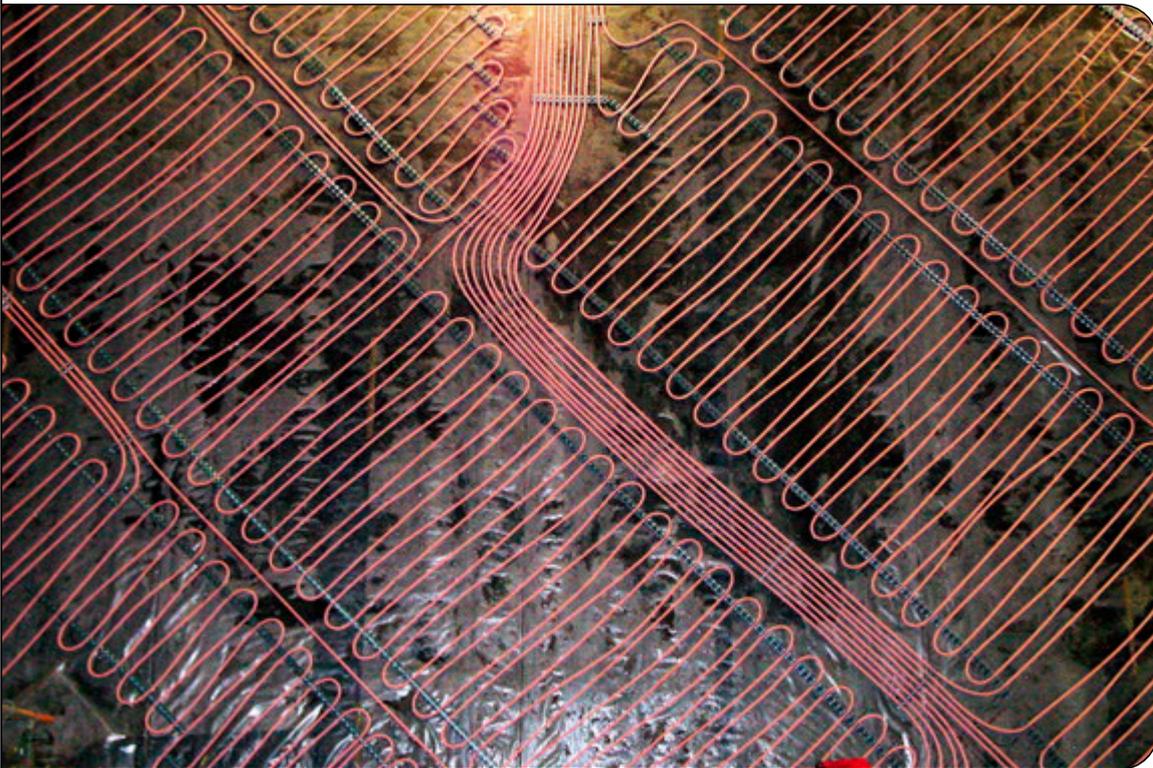
Heizrohre fertig verlegt von oben

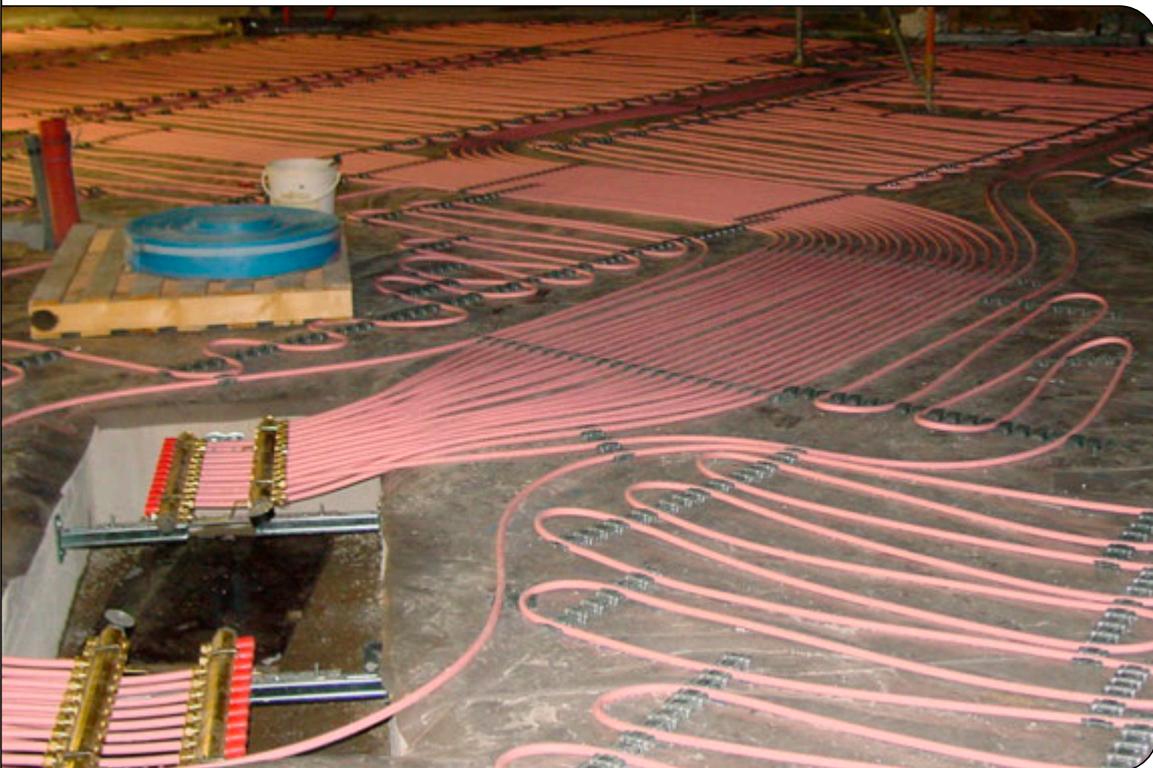
Verteiler im Fußboden der Halle
